**V SINGEP**

**Simpósio Internacional de Gestão de Projetos, Inovação e Sustentabilidade**  
**International Symposium on Project Management, Innovation and Sustainability**

## **Padronização de procedimentos e treinamento de pessoal para aumentar a segurança do trabalho em uma empresa da construção civil**

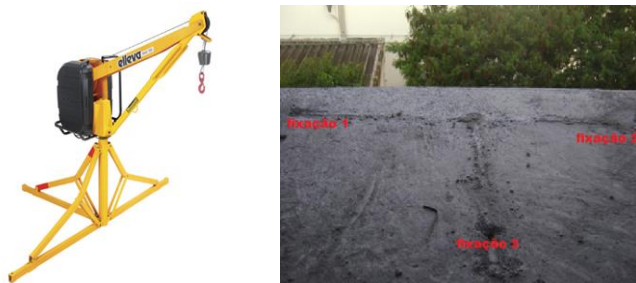
**Falta de Sinalização:** De acordo com as fotografias pertencentes ao laudo técnico e com as informações obtidas junto ao técnico de segurança do trabalho da empresa, as fixações do guincho não possuíam identificação, que as diferenciasses das fixações das formas da laje. Sabendo-se que os tipos de parafusos eram os mesmos, isso proporcionou condições favoráveis para que o funcionário responsável pela desenforma retirasse dois dos três

parafusos de fixação do guincho, causando instabilidade do conjunto. A figura 1 ilustra o guincho e a laje de fixação do mesmo.

Figura 1: Detalhe do guincho e dos três pontos de fixação na laje.

A figura 1 permite ilustrar o equipamento (fotografia à esquerda), bem como os três furos de ancoragem do mesmo junto à laje (fotografia à direita).

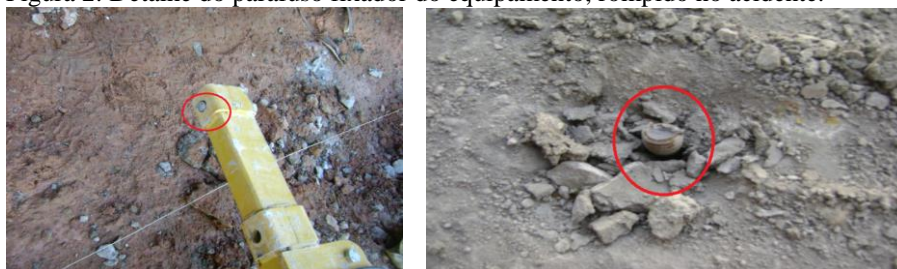
Depois de uma investigação por parte da empresa, para levantar os motivos do acidente, foi descoberto que um funcionário, que realizava a desforma das vigas e lajes do 3º pavimento, confundiu a porca que estava fixando o guincho com uma porca de travamento de formas. As fôrmas são caixas de madeira que servem para dar formato às estruturas de concreto, garantindo o seu perfeito alinhamento. O funcionário acabou retirando duas, das três fixações do guincho, sobrecarregando a única fixação que restou e levando a mesma à ruptura.

Utilizava-se, para fixação do equipamento à laje, uma barra de ancoragem com uma porca do mesmo tipo da utilizada para travamento das formas, sem qualquer sinalização de que a mesma fixava o guincho, induzindo o funcionário que as removeu ao erro.

A figura 2, mostra o parafuso de fixação rompido no acidente. O guincho tinha três pontos de fixação, o funcionário que desformava retirou dois pontos de ancoragem, sobrecarregando o único que restou.

Figura 2: Detalhe do parafuso fixador do equipamento, rompido no acidente.

Conforme pode ser observado pela figura 2, o parafuso de fixação do equipamento, que não foi removido, não suportou a carga a qual o mesmo içava, resultando em seu rompimento. Pode-se perceber que uma parte do parafuso permaneceu na laje e a outra no equipamento, fotografias da direita e da esquerda, respectivamente.

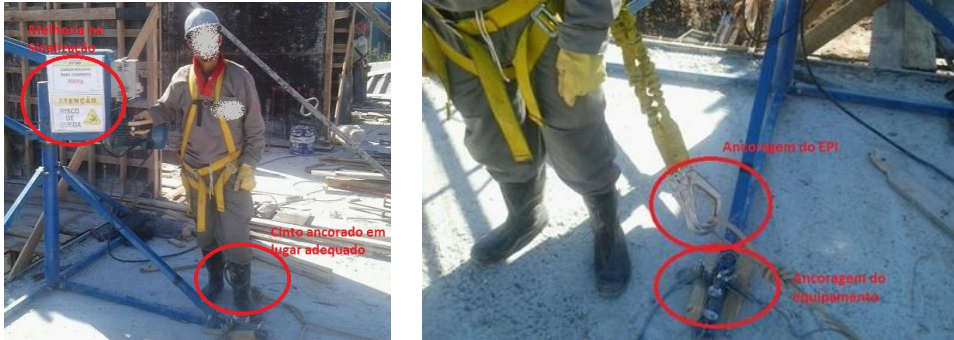
Figura 3: Melhorias na sinalização de alerta de risco e de procedimentos adequados de ancoragem de cinto de segurança

Conforme pode ser observado na figura 3, na obra do acidente 2, havia um guincho semelhante ao usado no acidente 1, porém, a empresa investiu em sinalização do equipamento, conforme observado na fotografia da esquerda. A fotografia da direita demonstra a ancoragem do equipamento à estrutura do prédio para que, em caso de desprendimento de fixação, o mesmo não venha ao solo. Também ilustra a ancoragem do funcionário em lugar correto, a saber junto à estrutura do prédio, para que não se repita casos como aquele do acidente 1.

Na obra do acidente 1, não havia sinalização da fixação do guincho, fator que contribuiu para a ocorrência do acidente. A análise do material fotográfico obtido junto ao técnico de segurança do trabalho da empresa permitiu verificar que na obra do acidente 2, o erro foi corrigido pelo uso de sinalização através de pequenos pedaços de madeiras pintados em vermelho e com o acesso restrito aos parafusos. Contudo, torna-se importante destacar que a mesma carece de melhorias, pois a identificação deveria ser realizada com placas de cores fortes, contendo textos e imagens alertando sobre a existência de parafusos de fixação do equipamento.
