Simpósio Internacional de Gestão de Projetos, Inovação e Sustentabilidade
International Symposium on Project Management, Innovation and Sustainability

Instalação de registro regulador de vazão em torneiras de fechamento automático visando a redução do consumo em hospital privado na cidade de São Paulo

INSTALAÇÃO DE REGISTRO REGULADOR DE VAZÃO EM TORNEIRAS DE FECHAMENTO AUTOMÁTICO VISANDO A REDUÇÃO DO CONSUMO EM UM HOSPITAL PRIVADO NA CIDADE DE SÃO PAULO

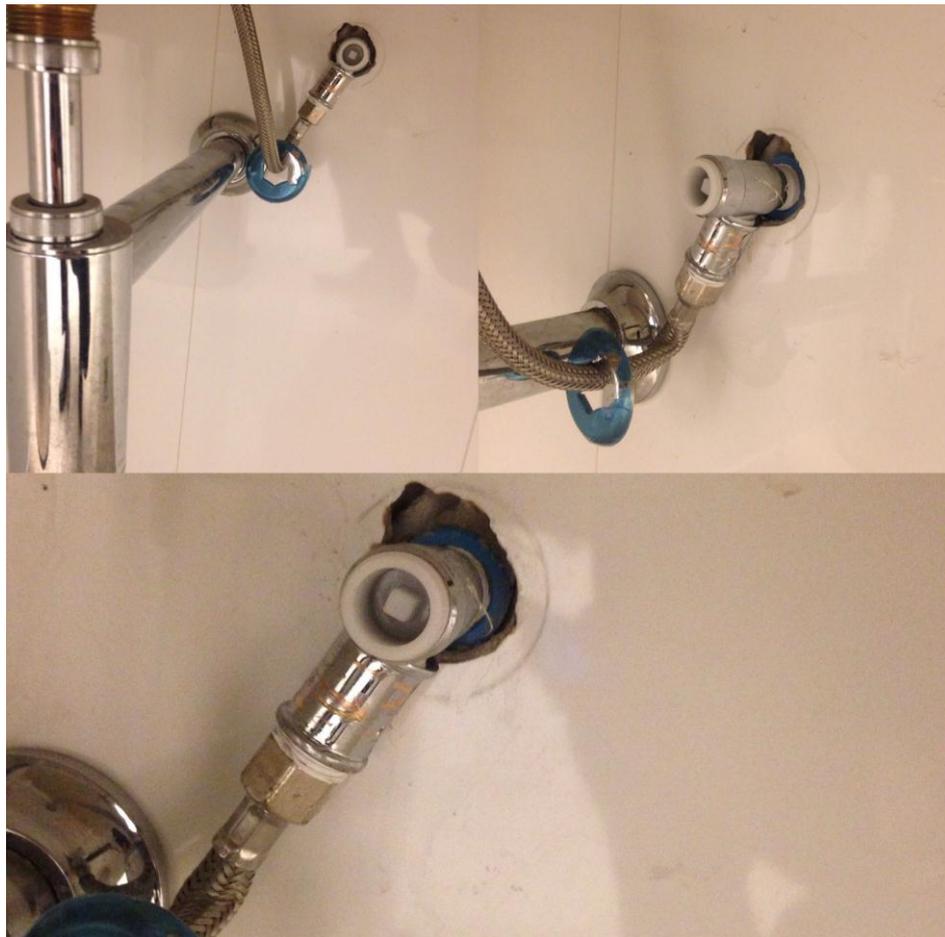
Figura 3. Foto demonstrando o registro regulador de vazão instalado

A Figura 3 demonstra a forma como o registro regulador de vazão de água ficou instalado. A instalação dos registros foi efetuada por 2 assistentes de manutenção com a supervisão de um engenheiro civil. Por ser de fácil manuseio a equipe técnica necessitou das seguintes ferramentas: alicate do tipo *peugeot* (Figura 4) para desenroscar o rabicho de ½” presa na rosca da parede. Com o uso de fita teflon no registro em destaque rosqueou-se uma ponta na parede e a outra ao rabicho acima mencionado. Foi também necessário o uso de uma luva de ½” na instalação. A instalação de cada registro e a coleta das medições demandou aproximadamente 15 minutos. Uma vez verificada a inexistência de vazamento procedeu-se as medições.

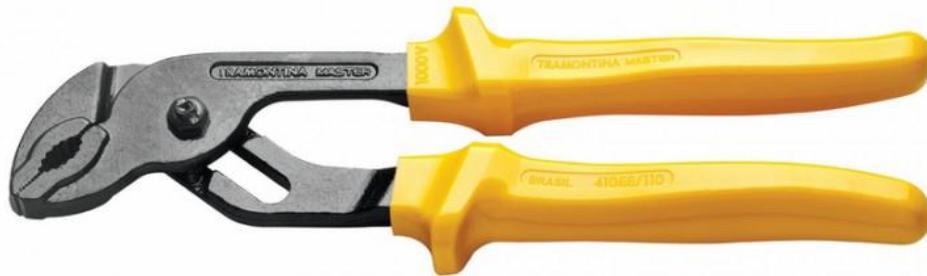
Figura 4. Alicate peugeot
