RELATO DA INFRAESTRUTURA E EQUIPAMENTOS DE 3 PRAÇAS LOCALIZADAS NA VILA JAGUARIBE, OSASCO, SP

RELATO DA INFRAESTRUTURA E EQUIPAMENTOS DE 3 PRAÇAS LOCALIZADAS NA VILA JAGUARIBE, OSASCO, SP.

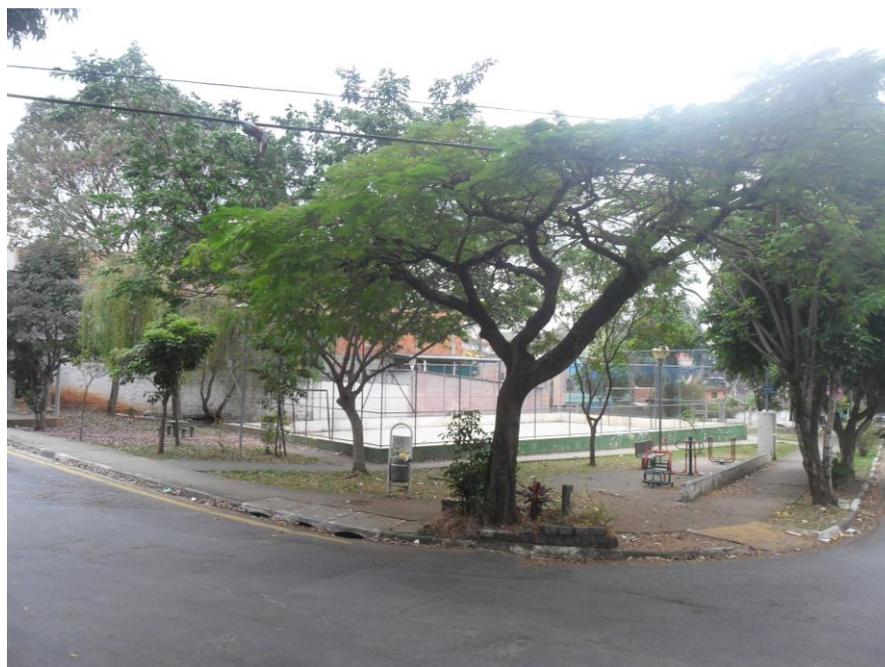
Figura 1 – Praça Antônio Santarelli, Vila Jaguaribe, Osasco, SP.
Fonte: Autor, 2018

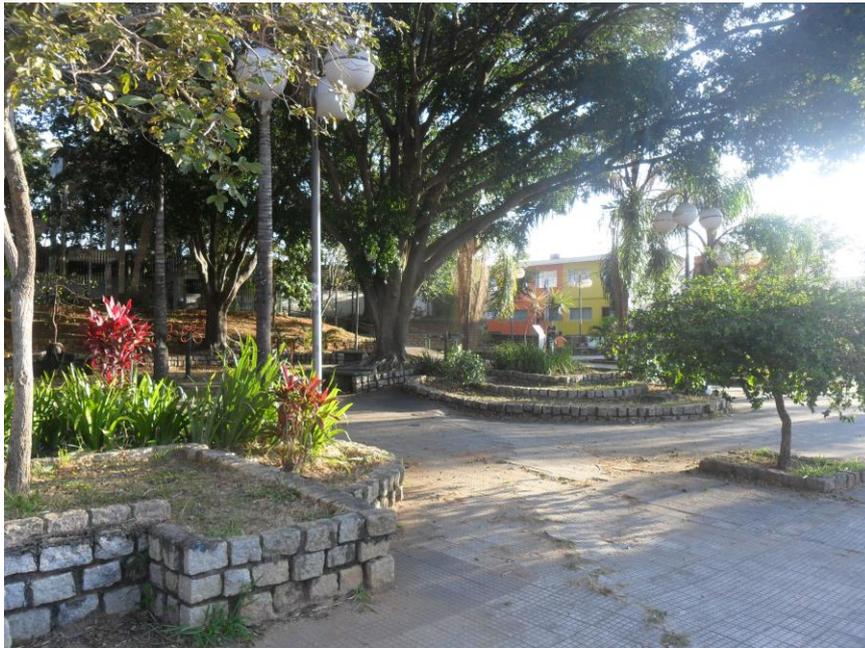
Figura 2 – Praça João Coelho, Vila Jaguaribe, Osasco, SP.
Fonte: Autor, 2018

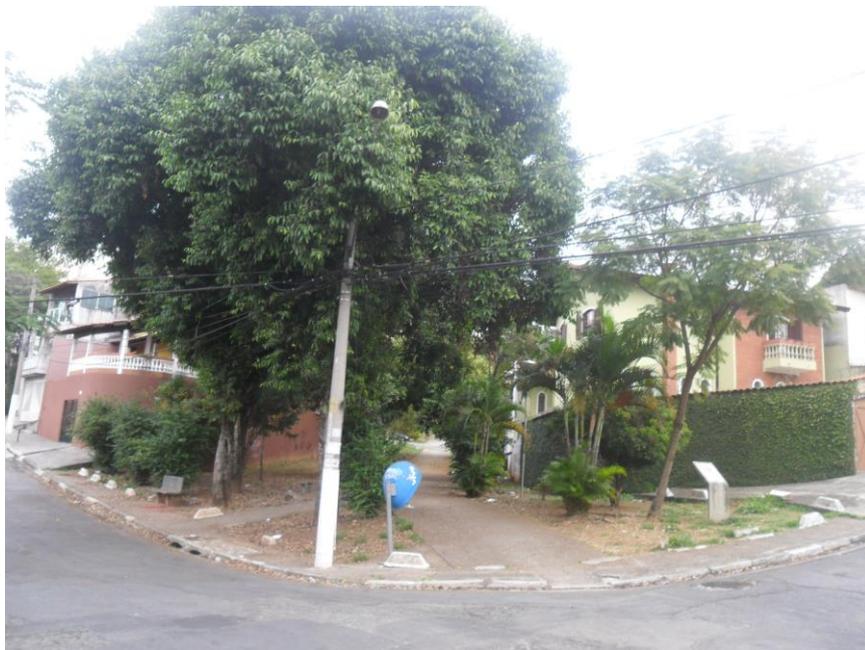
Figura 3 – Praça Pedro Gomes de Oliveira, Vila Jaguaribe, Osasco, SP. Fonte: Autor, 2018
Fonte: Autor, 2018

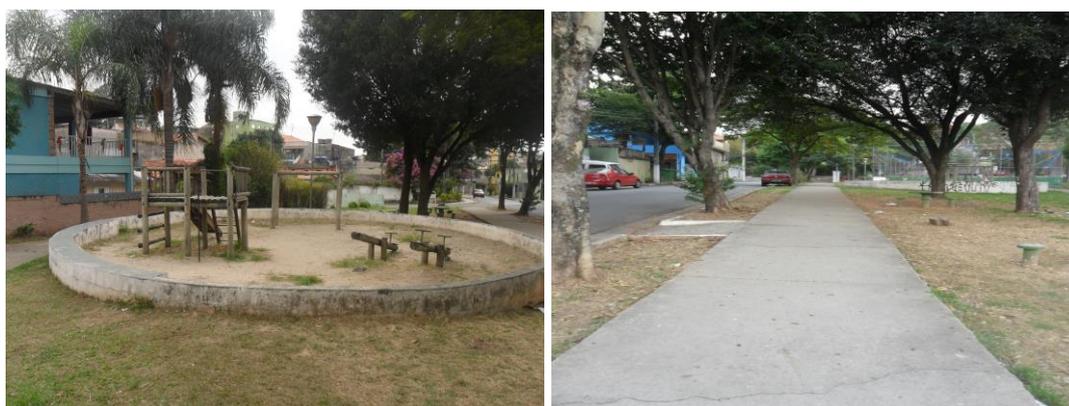
A Praça Antônio Santarelli, maior em relação a sua área, dispõe de 5 bancos com apoio para as costas, 4 bancos circulares e 2 bancos retangulares sem apoio para as costas. Foram identificadas 13 postes de iluminação baixa, cada um com uma luminária. 3 lixeiras presentes são feitas de um material plástico, 2 são de metal e estão suspensas e 1 lixeira de plástico está suspensa. A trilha de concreto percorre a praça inteira. Possui uma guarita da empresa de transporte urbano, junto ao ponto de ônibus. Dentre os aparelhos de ginástica identificados, tratam-se de 1 cadeira de flexão, 1 aparelho de trabalhar a lateral do corpo em “L” e 1 simulador de caminhada, totalizando 3 aparelhos de ginásticas. E o parque infantil conta com 2 gangorras, 1 escorregador e 1 brinquedo de escalar.

Figuras 4A e 4B – Parque Infantil e Caminho, ambos da Praça Antônio Santarelli, Vila Jaguaribe, Osasco, SP.
Fonte: Autor, 2018

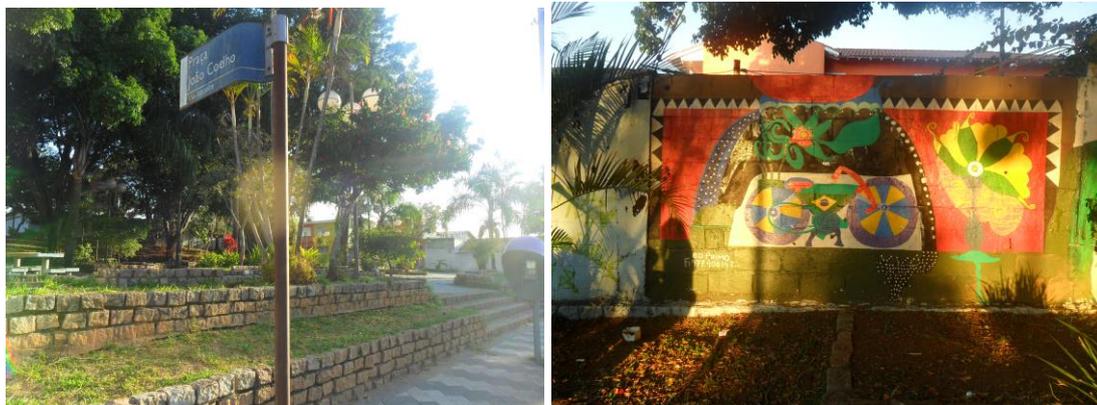
Figuras 5A e 5B – Placa de Identificação e Obra de Arte (Grafite), ambos presentes na Praça João Coelho, Vila Jaguaribe, Osasco, SP.
Fonte: Autor, 2018

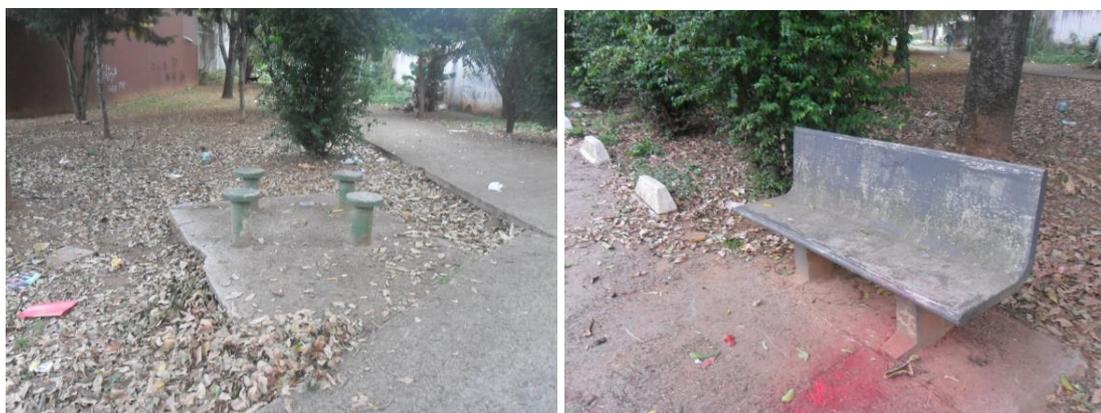
Sobre a Praça Pedro Gomes de Oliveira, menor em relação a sua extensão de área, dispõe de apenas um banco com encosto e 4 bancos circulares, uma trilha interligada na praça feita de concreto e um ponto de táxi em frente a praça.

Figuras 6A e 6B – Bancos – circulares e retangulares com acento, ambos da Praça Pedro Gomes de Oliveira, Vila Jaguaribe, Osasco, SP. Fonte: Autor, 2018
Fonte: Autor, 2018

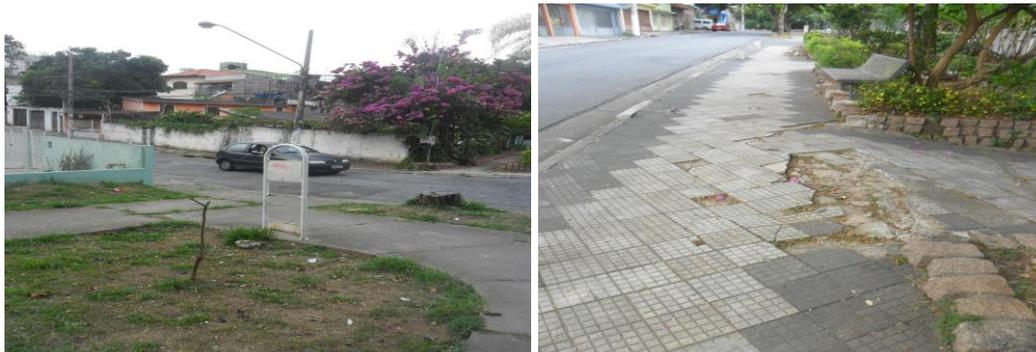
Foram identificados na Praça Antônio Santarelli, a presença de bancos danificados e inapropriados (sem apoio para as costas), lixeiras vandalizadas e rachuras no piso. As traves de futebol da quadra esportiva estão tortas e enferrujadas, os equipamentos de ginástica estão comprometidos, enferrujados e com partes de suas estruturas quase se rompendo, bem como, uma gangorra do parque infantil também está danificada. Bem como, foi verificado a presença de lixo espalhada pelo chão da praça em todos os ambientes.

Figuras 7A e 7B – Lixeira vandalizada e Rachaduras no Piso, ambos da Praça Antônio Santarelli, Vila Jaguaribe, Osasco, SP.

O presente estudo quantificou as estruturas e equipamentos e demonstrou que as condições para uso das praças estudadas estão regulares e que ações de manutenção (em relação ao piso rachado, bancos, lixeiras e equipamentos de ginástica danificados, por exemplo) e melhoria (como inclusão de novos equipamentos, como sanitários, bebedouros e estacionamento) são necessárias por parte da gestão pública municipal. As áreas verdes urbanas, como praças, bem cuidadas e com boas estruturas, aumentam as chances de ter uma relação mais estreita entre o espaço público e a população. Assim, estes locais podem contemplar funções sociais, ambientais e econômicas de forma satisfatória e com o comprometimento dos frequentadores.

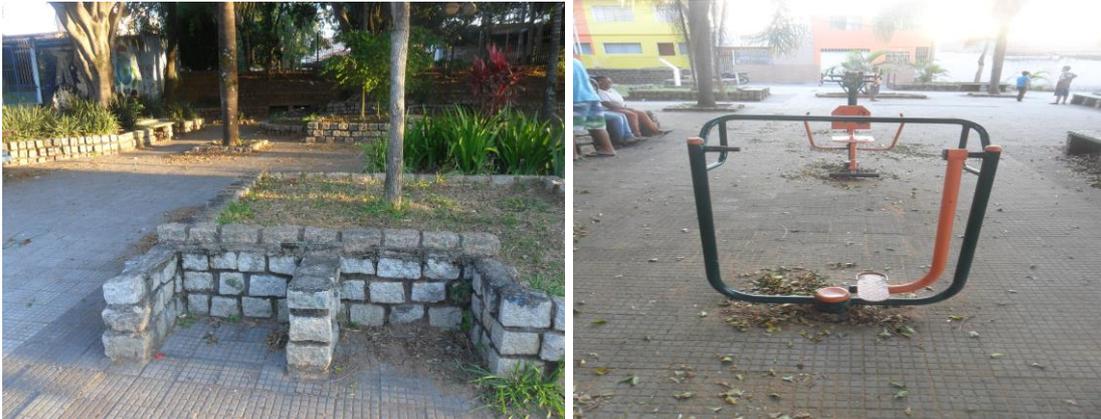
Em relação a Praça João Coelho, foram identificadas a presença de bancos e telefone público sem condições de uso. A única lixeira presente na praça estava praticamente caindo e havia lixo espalhado pelo chão ao longo da praça. O aparelho de ginástica simulador de caminhada estava sem a parte de uma das pernas, o aparelho de ginástica remada estava sem o suporte ao final das extremidades dos braços e os aparelhos bicicleta e de girar com as mãos estão enferrujados com partes de sua estrutura quase se rompendo.

Figuras 8A e 8B – Banco e Aparelho de Ginástica danificados, ambos presentes na Praça João Coelho, Vila Jaguaribe, Osasco, SP.

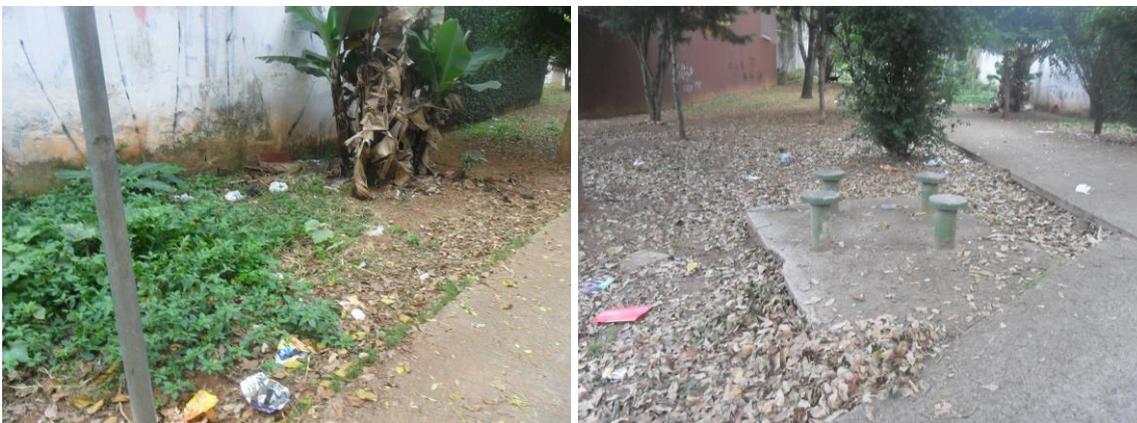
Discorrendo sobre a Praça Pedro Gomes de Oliveira, foi verificada a presença de poucos bancos, sendo 4 sem apoio para as costas e sem a mesa que deveria acompanhar, uma única lixeira transbordando de resíduos sólidos, bem como, a presença de resíduos sólidos foram constatadas ao longo de toda a extensão da praça.

Figuras 9A e 9B – Resíduos sólidos espalhados pela praça e bancos circulares sem mesa, ambos da Praça Pedro Gomes de Oliveira, Vila Jaguaribe, Osasco, SP. Fonte: Autor, 2018
