Condições da pista de rolamento e do grau de severidade de corrugações em uma estrada de terra: O caso da Estrada Municipal dos Porretes em Francisco Morato - SP - Brasil

CONDIÇÕES DA PISTA DE ROLAMENTO E DO GRAU DE SEVERIDADE DE CORRUGAÇÕES EM UMA ESTRADA DE TERRA: O CASO DA ESTRADA MUNICIPAL DOS PORRETES EM FRANCISCO MORATO - SP - BRASIL

Resumo

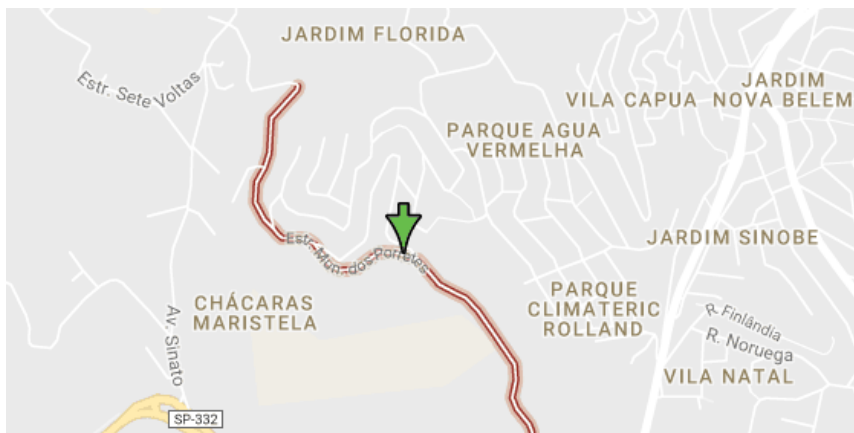
Figura 1 - Estrada Municipal dos Porretes.

Desse modo, adotou-se como área de estudo a Estrada Municipal dos Porretes, localizada na divisa dos municípios de Francisco Morato e Franco da Rocha, ambos localizados no estado de São Paulo – Brasil. Tal estrada encontra-se sob a administração do primeiro município citado e possui extensão de 2.750 m, conforme Figura 1.
